KYMENLAAKSON AMMATTIKORKEAKOULU
Rakennustekniikan koulutusohjelma / Rakennetekniikka

ASUINRAKENNUSTEN KYLPYHUONEET ERI AIKAKAUSINA JA NIIDEN
KORJAUSMENETELMÄT

Opinnäytetyö 2012

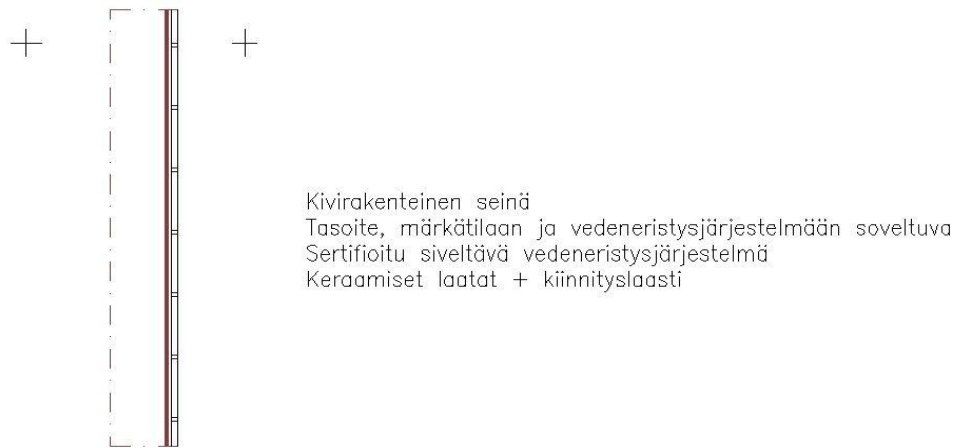
Kuva 14. Kivirakenteinen seinä (Kuva: Pilvi Kujala.)

Vaihtoehtona on myös purkaa vanhat kevytrakenteiset seinät kokonaan ja rakentaa tilalle uudet kivirakenteisina, esimerkiksi kevytsorasta, tiilestä tai siporexista välipohjan kantavuus huomioiden. Kivirakenteisen seinän päälle levitetään märkätilaan soveltuva tasoitekerros ja sen päälle sivellään vedeneriste. Lopuksi

keraamiset laatat kiinnitetään kiinnityslaastilla. Tällainen seinärakenne näkyy kuvassa 14.

Tässä työssä esitetyt puutalon rakenteet 50 – 60-luvuilta ovat hyvin samanlaiset kuin 1940-luvulla rakennetut. Tästä syystä myös lattian korjausmenetelmät ovat kuvan 12 mukaiset. Poikkeuksena on seinärakenne, johon uutena edellisvuosikymmeneen verrattuna oli tullut höyrytiivis kosteussulku. Korjattaessa tällaista rakennetta vanha kosteussulku on purettava, jolloin joudutaan purkamaan myös sitä edeltävät rakenteet umpilaudoitukseen saakka. Tästä eteenpäin korjaaminen jatkuu samalla tavalla kuin edellisessä kiinnittämällä kiviaineinen märkätilalevy, johon vesieriste ja laatat asennetaan (kuva 13). Toinen vaihtoehto on purkaa puurakenteiset seinät ja rakentaa uudet kivirakenteisina kuvan 14 mukaisesti.

Seinärakenteet tulee purkaa kantavaan rakenteeseen saakka, jonka jälkeen levitetään kosteaan tilaan soveltuva tasoite. Tasoitteen päälle sivellään vesieriste, jonka päälle laatat asennetaan. Korjattu rakenne on kuvan 14 mukainen.

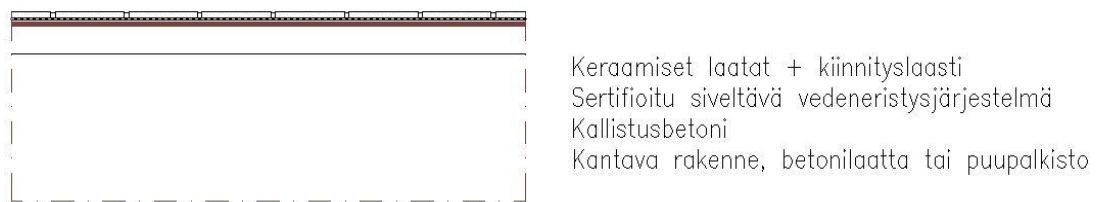
Kuva 16. Korjattu lattiarakenne, jossa ennen käytetty muovimattoa (Kuva: Pilvi Kujala.)

Kun vedeneristeenä oli käytetty muovimattoa, vanha rakenne puretaan aina kantavaan betonilaattaan tai puupalkistoon saakka. Muovimaton kiinnitysliima on hiottava tai jyrstittävä pois huolellisesti. Jos muovimatto oli toiminut pelkästään vedeneristeenä, oli sen päälle valettu joko betoni- tai eristyslaastikerros, johon laatat oli kiinnitetty. Korjattaessa tällaista rakennetta kantavan rakenteen päälle pitää valaa betonikerros, johon kallistukset tehdään. Tämän päälle sivellään vesieriste ja lopuksi kiinnitetään keraamiset laatat kiinnityslaastilla (kuva 16). Jos taas muovimatto oli toiminut myös lattian pintarakenteena, se oli asennettu suoraan kantavan rakenteen päälle. Tällöin kantavan rakenteen päälle tulee tarvittaessa tehdä korjaukset kallistuksiin, jotta ne täyttävät nykymääräykset 1:100 ja suihkun alueella 1:50. Tämän jälkeen asennetaan vesieriste normaalisti ja laatat sen päälle.

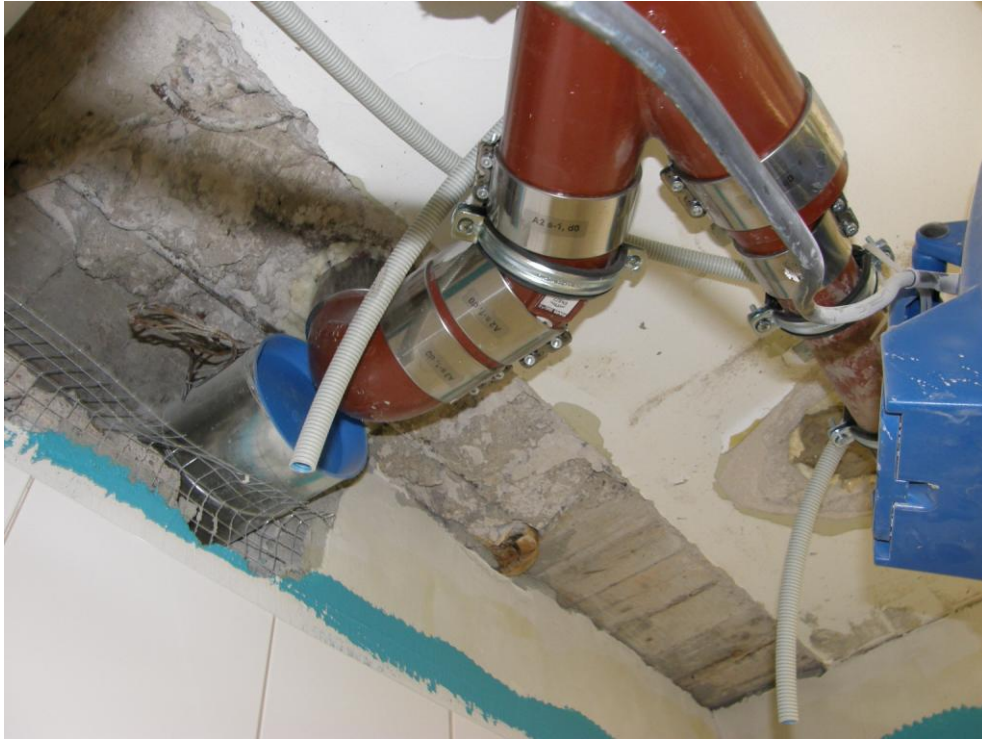
Kuva 17. Uudet viemäriputket. Ylemmän kerroksen viemäriputket tulevat välipohjalaatan läpi alemman kerroksen kattoon. (Kuva: Pilvi Kujala.)

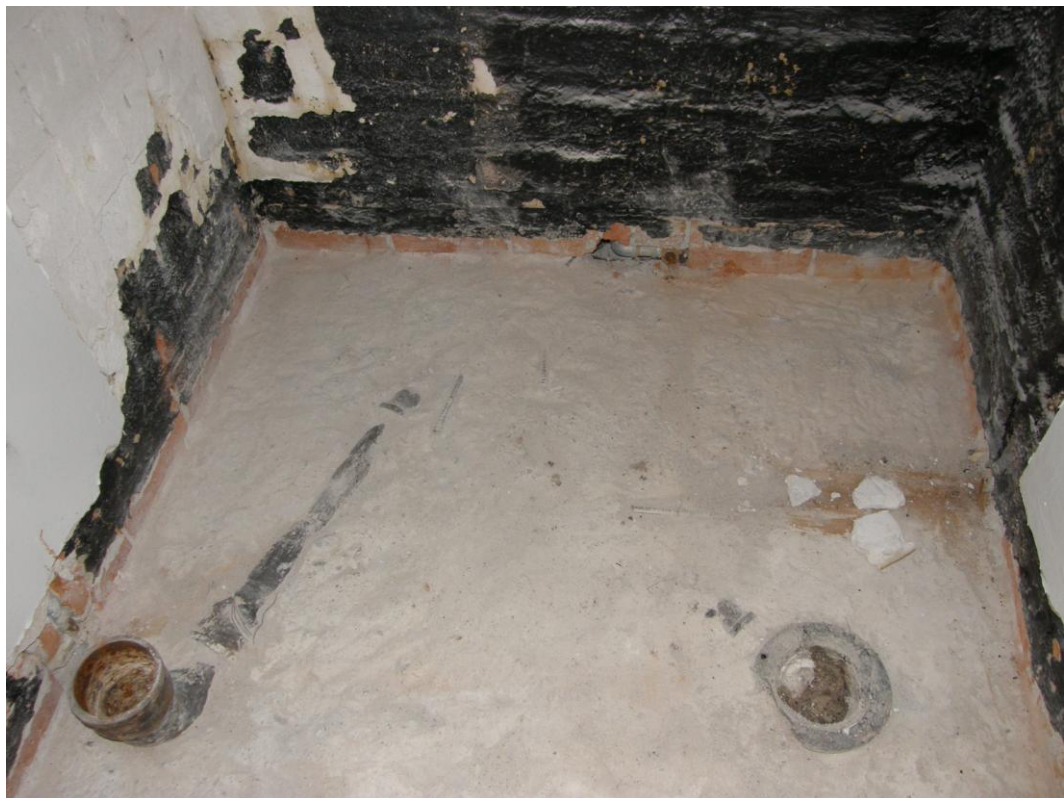
Kuva 19. Lattia purettu kantavaan betonilaattaan saakka. Kuvassa näkyy vanhat viemäriputket, jotka ovat kulkeneet laatan sisällä. Seinissä oleva musta materiaali on vanhaa pikieristettä, joka myös poistetaan. (Kuva: Pilvi Kujala.)

Rappauksen poiston jälkeen seiniin levitettiin tasoitekerros, jonka päälle sivettiin vesieriste ja kiinnitettiin laatat. Lattia purettiin edellisen tavoin kantavaan laattaan saakka ja poistettiin samalla myös vanha pikieriste (Kuva 19). Erona Lielahdentiehen oli se, että tässä kantavan betonilaatan päälle asennettiin noin 25 millimetriä paksu eristelevy, joka kevensi uutta rakennetta. Eristeen päälle valettiin noin 60 millimetriä paksu kallistusbetoni, johon asennettiin sähköinen lattialämmitys. Kallistuksen päälle sivettiin vesieriste, minkä jälkeen laatat kiinnitettiin kiinnityslaastilla. Tarkoituksena oli tuoda kylpyhuoneen lattia muiden lattiapintojen kanssa samaan tasoon, joten eristelevyn paksuus saattoi vaihdella sen mukaan, kuinka paljon sitä oli mahdollista laittaa. (Uusikukka 2012.)

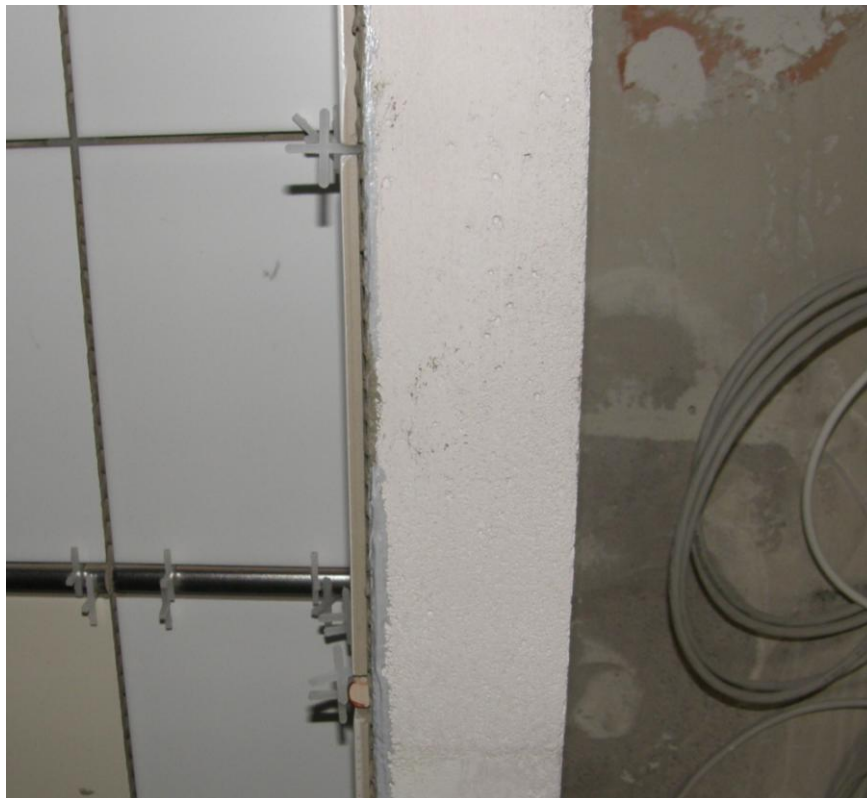
Kuva 20. Uusi aeroc-seinärakenne. Vasemmalta oikealle keraamiset laatat, kiinnityslaasti, vesieriste, tasoitekerros ja aeroc-laatta. (Kuva: Pilvi Kujala.)

Aeroc-laattojen päälle tehtiin märkätilaan soveltuva tasoitekerros, jonka päälle siveltävä vesieriste voitiin asentaa. Lopuksi seinät päällystettiin keraamisilla laatoilla kiinnityslaastilla kiinnittäen (Kuva 20). Lattioiden muovimatto poistettiin ja betonipinta puhdistettiin kiinnitysliimasta. Betonilaatan päälle valettiin 5...30 millimetriä paksu kallistusvalu, jonka päälle siveltiin vedeneriste. Eristeen päälle kiinnitettiin lattialaatat kiinnityslaastilla. Lattialämmitystä ei kylpyhuoneisiin asennettu. Koska viemäriputket asennettiin välipohjalaattojen alapuolelle, kuten edellisissäkin kohteissa, kattoja jouduttiin laskemaan. (Uutela 2012.)

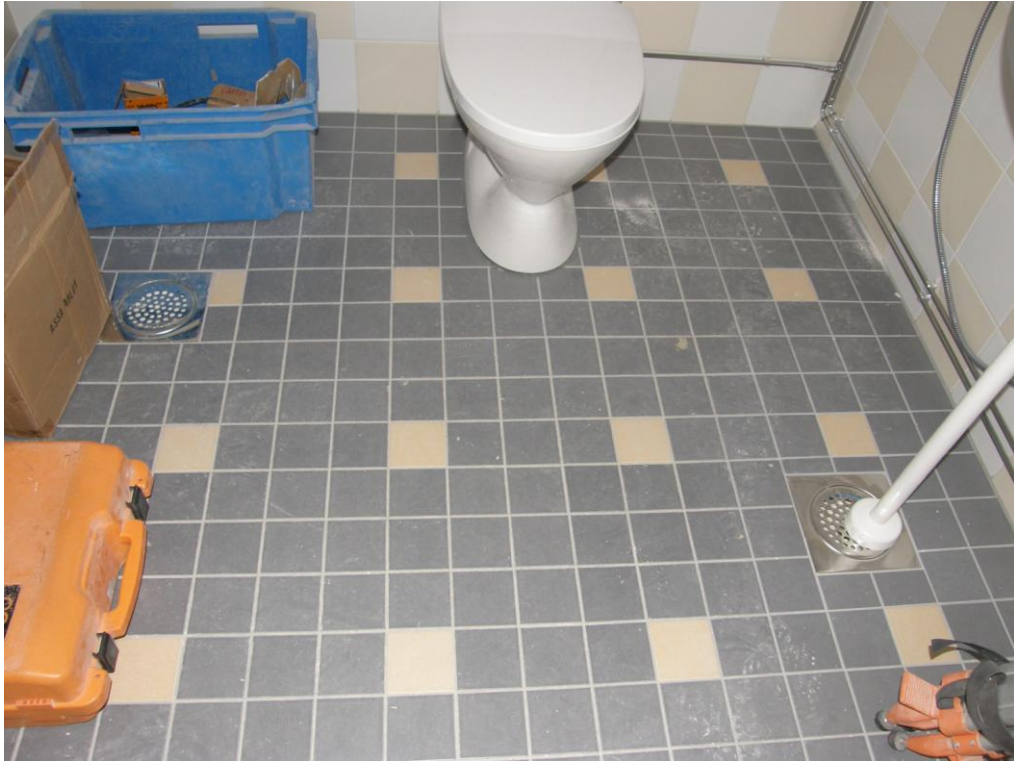
Kuva 21. Valmis kylpyhuone, jossa kaksi lattiakaivoa (Kuva: Pilvi Kujala.)

Uusiin kylpyhuoneisiin tehtiin korjauksen yhteydessä kaksi lattiakaivoa (Kuva 21). Tämä ennalta ehkäisee mahdollisten tulvien syntymistä, jos toinen kaivo tukkeutuu. Palveluasunnoissa asuvilla voi olla terveydellisiä ongelmia, ja esimerkiksi sairauskohtauksen sattuessa suihkussa vesi voi tulvia kylpyhuoneen kynnyksen yli muihin tiloihin, jos toista lattiakaivoa ei ole. (Uutela 2012.)
